LAPORAN KETUA AUDIT NEGARA TAHUN 2012

Aktiviti Jabatan/Agensi Dan
Pengurusan Syarikat Kerajaan
NEGERI PERLIS

SIRI 3

1. PENYENGGARAAN JALAN NEGERI

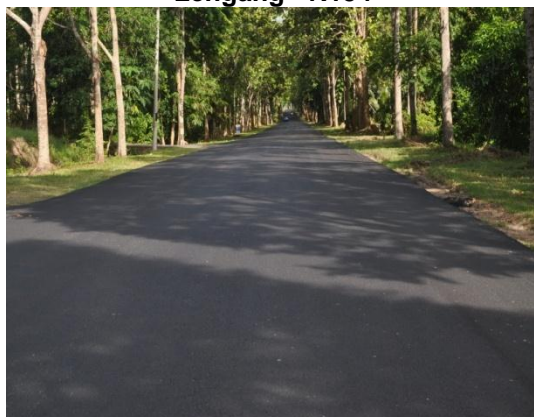
Gambar 1.1
Keadaan Jalan Kampung Sahabat
Lengang - R154

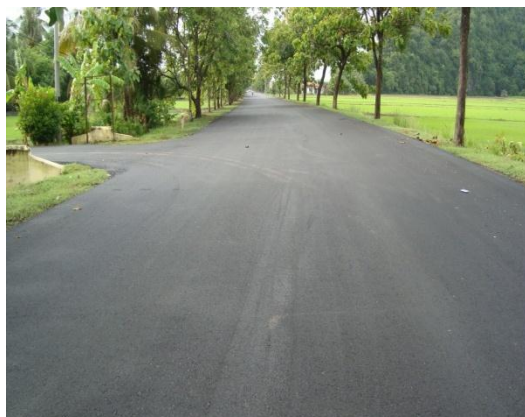
Gambar 1.2
Keadaan Jalan Marhom Kayang- R101

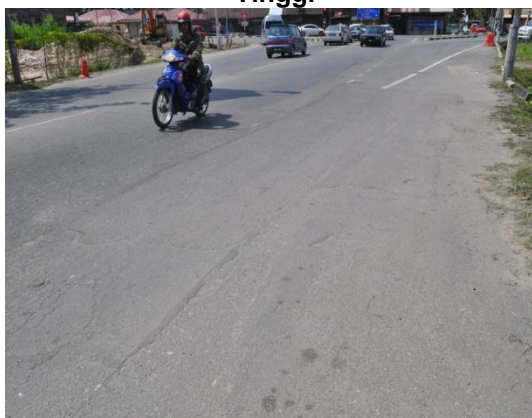
- d. Keadaan ini berbeza dengan Jalan Jejawi-Tambun Tulang (R175) yang mempunyai keadaan trafik yang tinggi dan banyak aduan kerosakan. Keadaan Jalan Jejawi-Tambun Tulang (R175) adalah seperti di **Gambar 1.3** dan **Gambar 1.4**.

Gambar 1.3
Keadaan Jalan Jejawi - Tambun Tulang
Yang Mempunyai Beban Trafik Yang
Tinggi

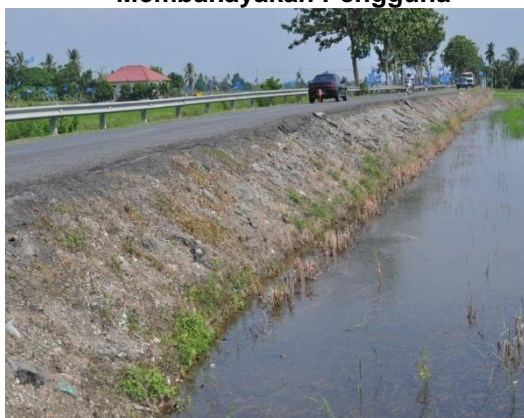
Gambar 1.4
Keadaan Jalan Jejawi - Tambun Tulang
Yang Tidak Mempunyai Guardrail Dan
Membahayakan Pengguna

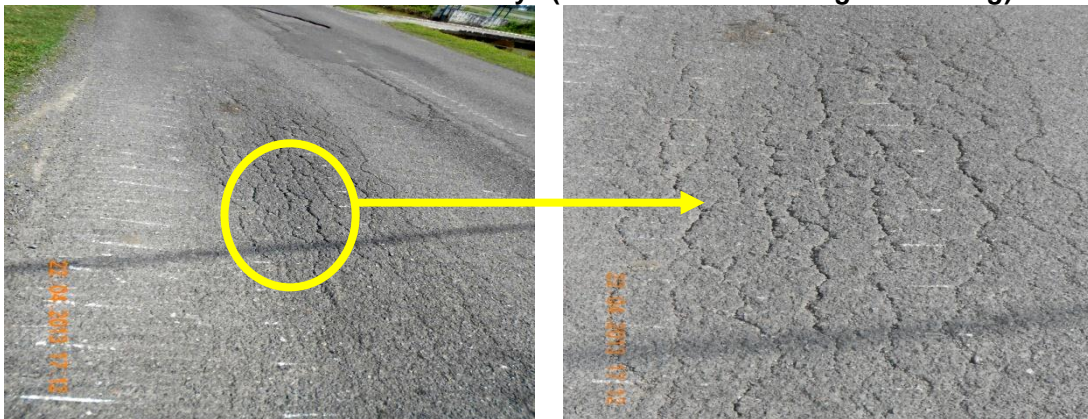
Keretakan (*Cracking*) adalah rekahan sebahagian atau sepenuhnya di permukaan jalan yang boleh terbentuk dalam pelbagai corak. Keretakan akan membenarkan air meresap ke dalam lapisan permukaan jalan dan akan menyebabkan kerosakan jalan. Lawatan Audit ke beberapa jalan yang dipilih mendapati kerosakan seperti Retak Buaya (*Crocodiles Crack*), Retak Memanjang (*Longitudinal-Linear Cracking*), Retak Tepi (*Edge Cracking*) dan Retak Penyambung (*Joint Reflection Cracking*) berlaku seperti di **Gambar 1.5** hingga **Gambar 1.8**.

Gambar 1.5
Kerosakan Jalan Jenis Retak Buaya (*Crocodiles Crack/Fatigue Cracking*)

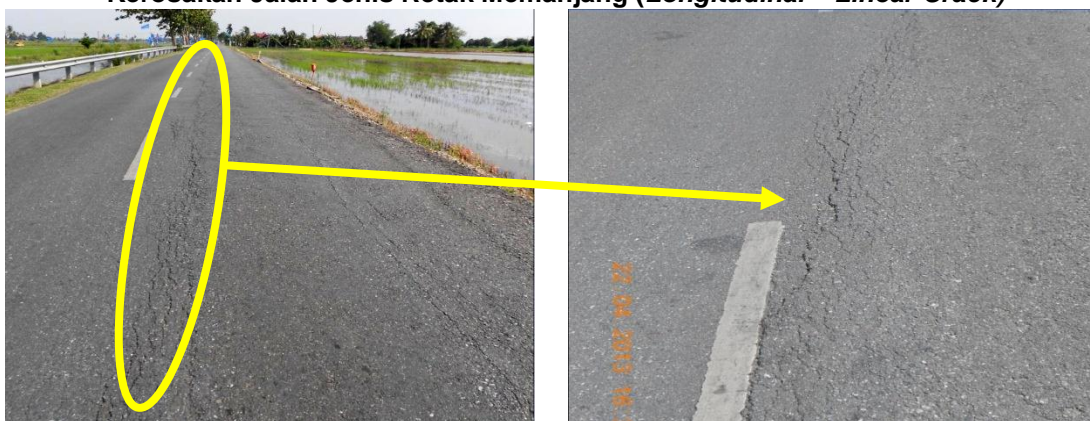
Gambar 1.6
Kerosakan Jalan Jenis Retak Memanjang (*Longitudinal – Linear Crack*)

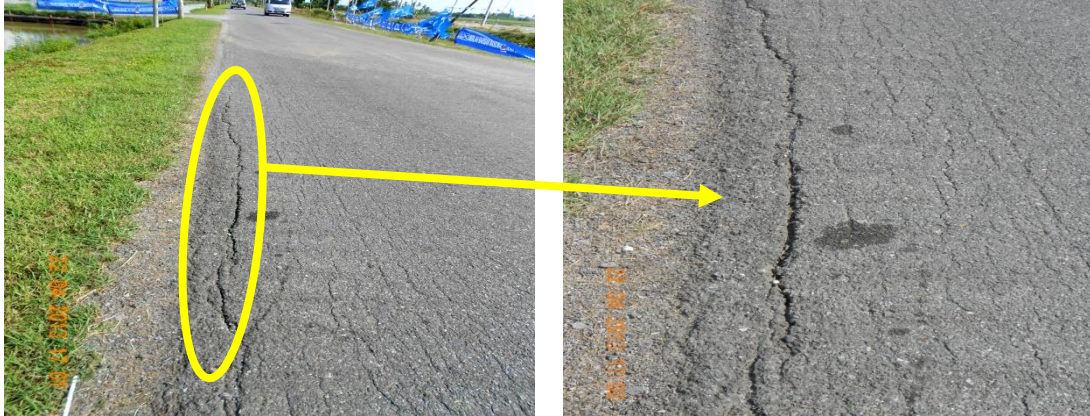
Gambar 1.7
Kerosakan Jalan Jenis Retak Tepi (Edge Crack)

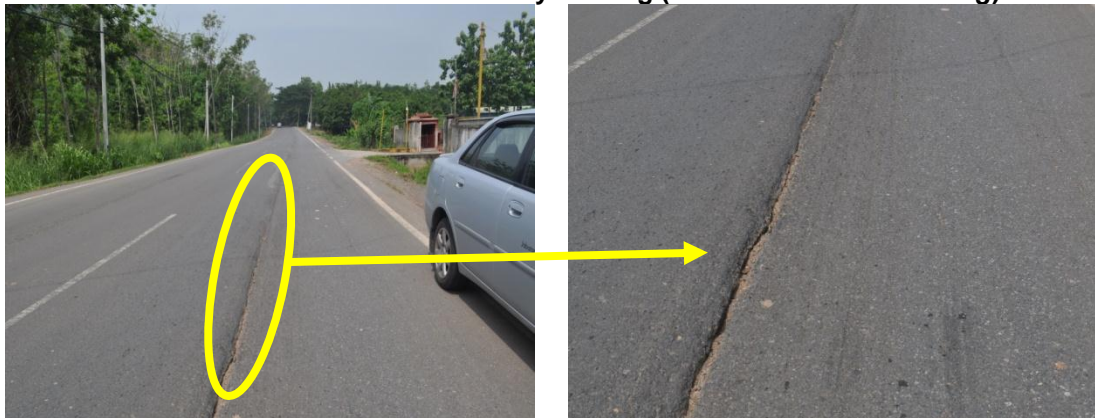
Gambar 1.8
Kerosakan Jalan Jenis Retak Penyambung (Joint Reflection Cracking)

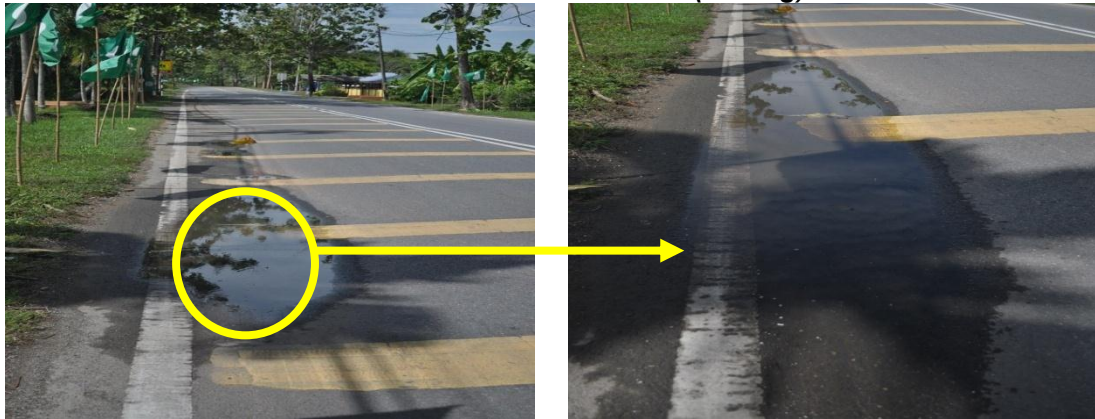
Gambar 1.9
Kerosakan Jalan Jenis Aluran (*Rutting*)

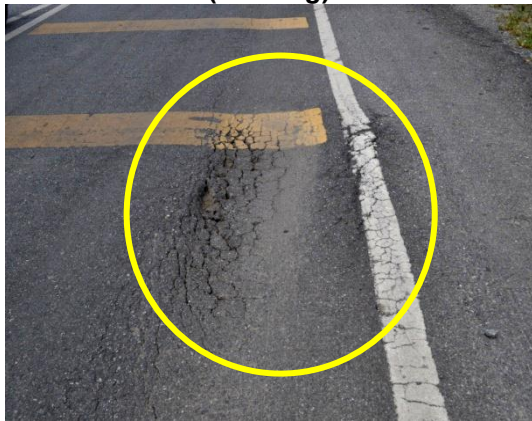
Gambar 1.10
Kerosakan Jalan Jenis Penyodokan (*Shoving*)

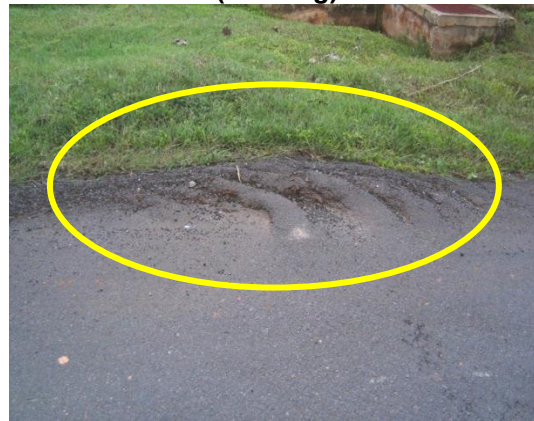
Gambar 1.11
Kerosakan Jalan Jenis Penyodokan (*Shoving*)

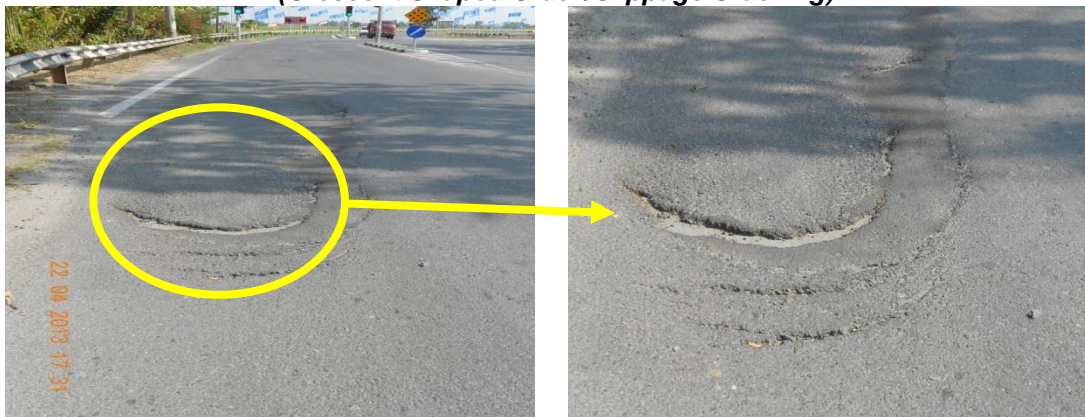
Gambar 1.12
Kerosakan Jalan Jenis Gelinciran (*Crescent Shaped Crack/Slippage Cracking*)

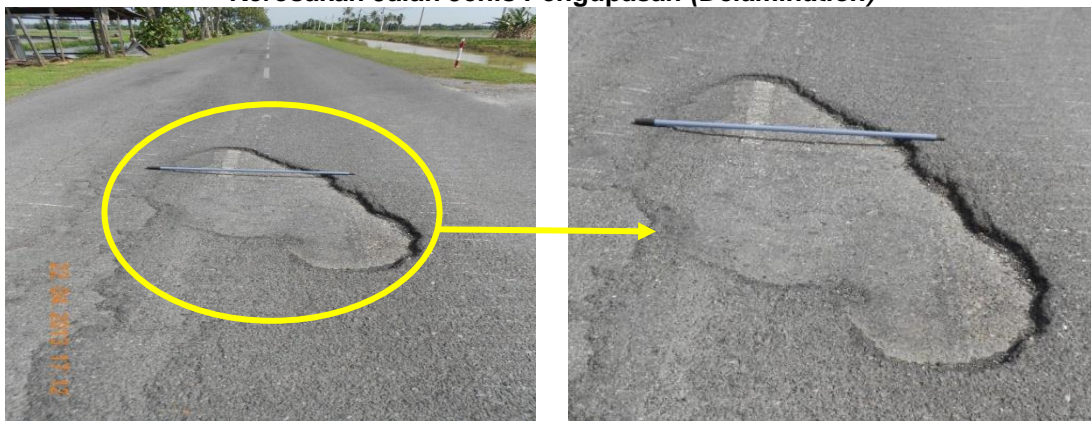
Gambar 1.13
Kerosakan Jalan Jenis Pengupasan (*Delamination*)

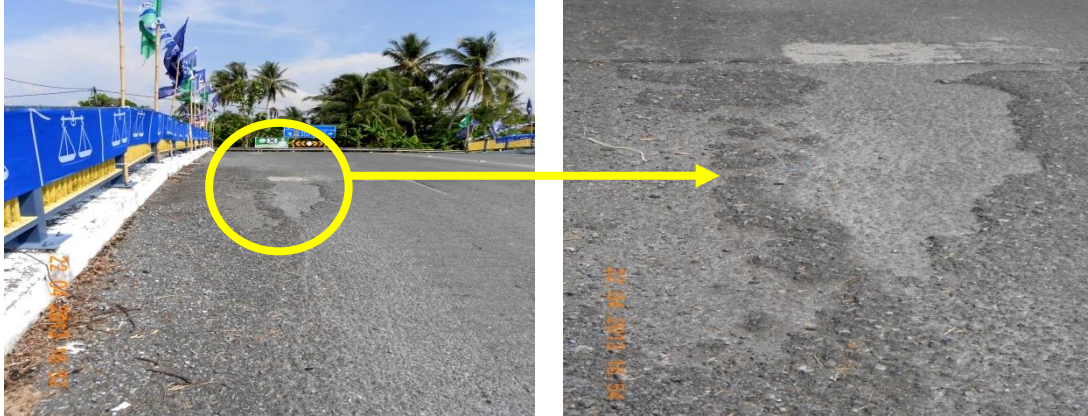
Gambar 1.14
Kerosakan Jalan Jenis Pengikisan (*Ravelling/Fretting*)

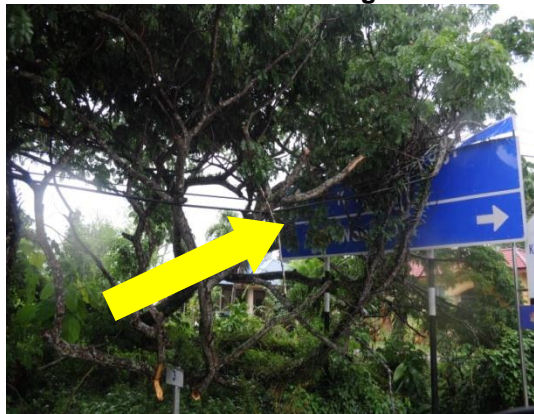
Gambar 1.15
Keadaan Papan Tanda Yang Rosak Akibat Pokok Tumbang

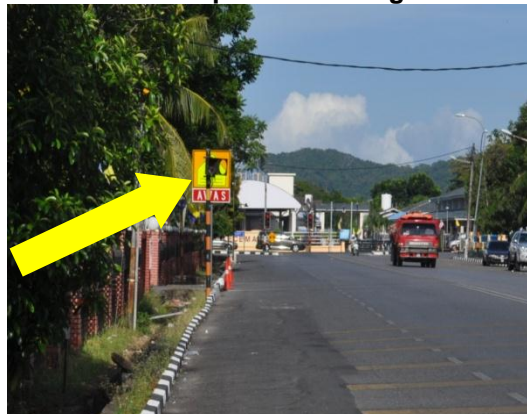
Gambar 1.16
Keadaan Papan Tanda Simpang Tiga Di Hadapan Terlindung

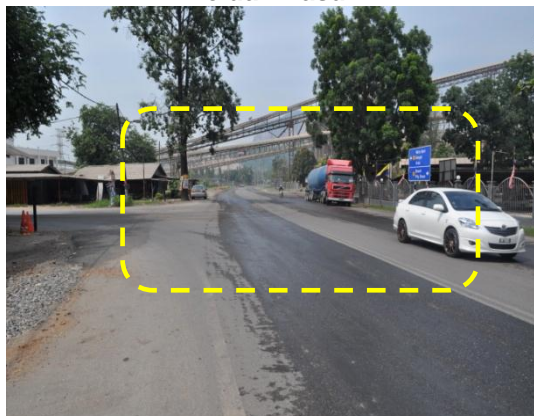
Gambar 1.17
Keadaan Jalan Di Hadapan Kilang Simen Yang Tiada Amaran Kenderaan Berat Keluar-Masuk

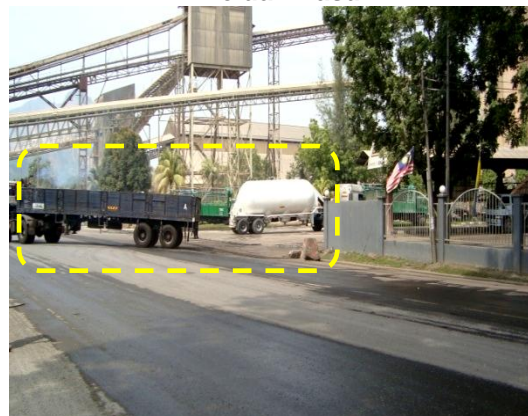
Gambar 1.18
Keadaan Jalan Di Hadapan Kilang Simen Yang Sibuk Dengan Kenderaan Berat Keluar-Masuk

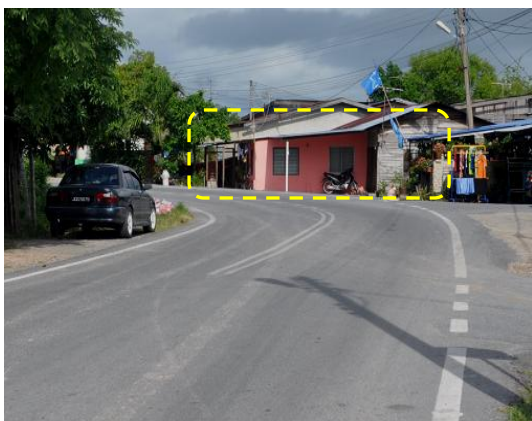
Gambar 1.19
Keadaan Jalan Yang Tiada Chevron Delineator Di Selekoh Tajam

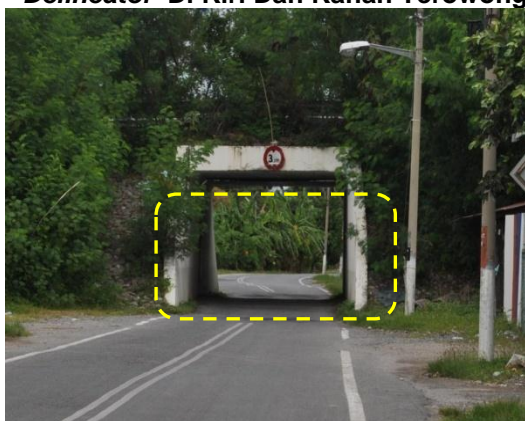
Gambar 1.20
Tiada Papan Tanda Amaran Terowong Yang Sempit dan Tiada Chevron Delineator Di Kiri Dan Kanan Terowong

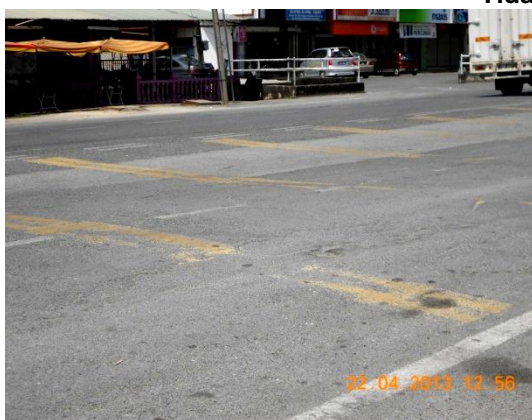
Gambar 1.21
Keadaan Garisan Jalan Yang Pudar Dan Tidak Jelas

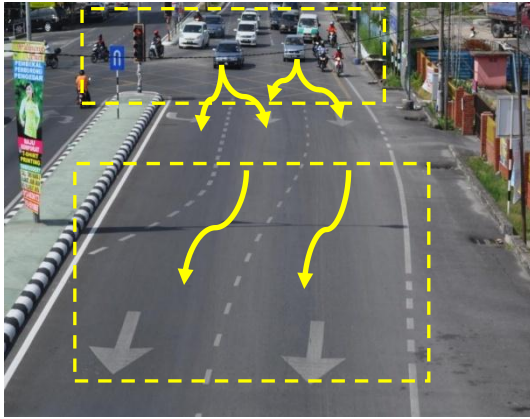
Gambar 1.23
Keadaan Garisan Jalan Yang
Mengelirukan Pengguna Jalan Raya

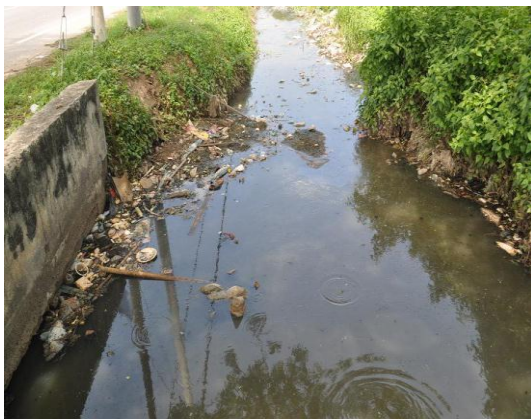
Gambar 1.24
Keadaan Longkang Tersumbat Dengan
Sampah Sarap

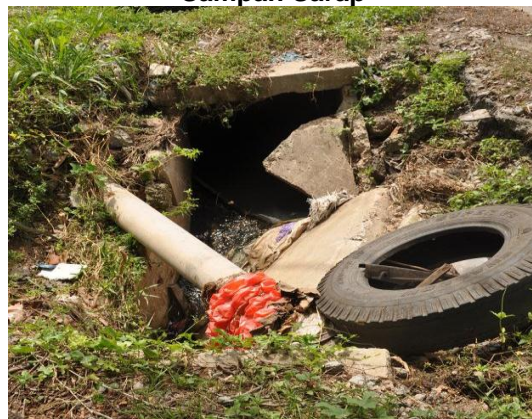
Gambar 1.25
Keadaan Penutup Longkang Konkrit
Pecah Dan Longkang Tersumbat Dengan
Sampah Sarap

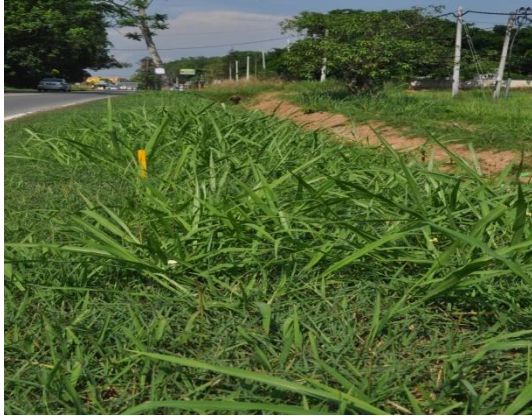
Gambar 1.26
Keadaan Bahu Jalan Yang Di Tumbuhi
Rumput Panjang

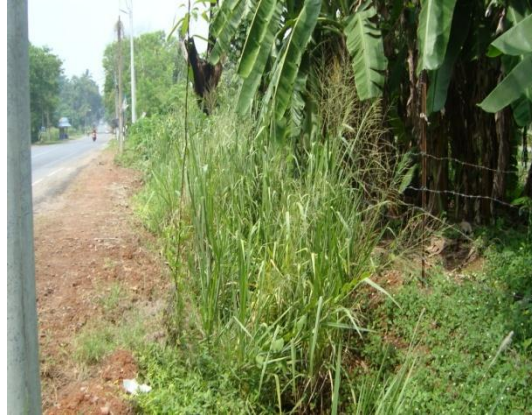
Gambar 1.27
Keadaan Longkang Yang Dipenuhi
Tumbuhan Liar

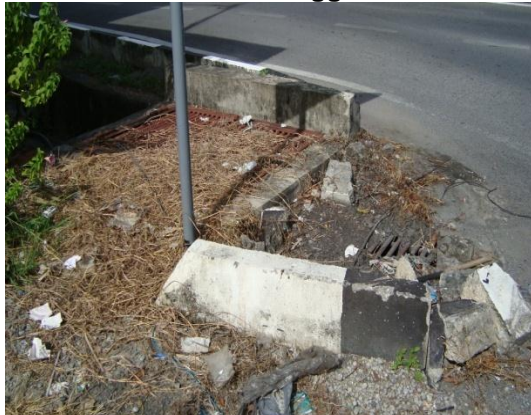
- Lawatan Audit terhadap beberapa jalan mendapati keadaan beberapa bahu jalan tidak disenggara dengan memuaskan dan boleh mengundang bahaya kepada pengguna seperti di **Gambar 1.28** hingga **Gambar 1.31**.

Gambar 1.28
Keadaan Longkang Dan Kerb Yang Rosak
Tidak Disenggara

- b. Antara sebab berlaku keadaan demikian kerana kurang pemantauan ketika kerja penyenggaraan jalan dilaksanakan dan kerja penyenggaraan biasa tidak dijalankan secara berjadual. Keadaan tersebut boleh mendatangkan bahaya kepada pengguna selain ketidakselesaan pemanduan.

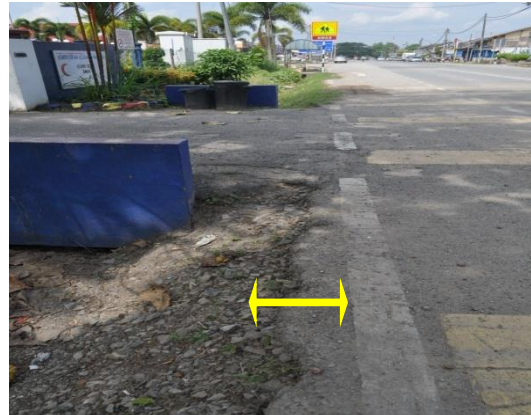
Gambar 1.29
Keadaan Bahu Jalan Yang Sempit dan
Rosak

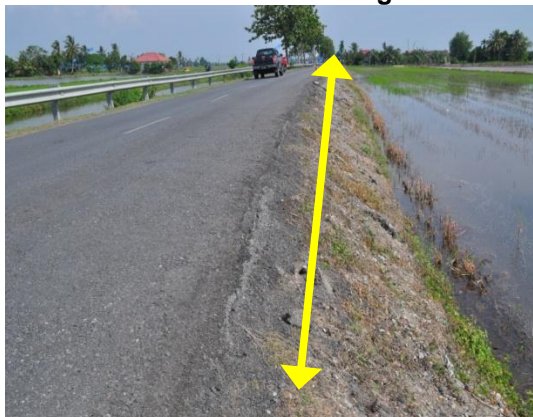
Gambar 1.30
Keadaan Bahu Jalan Yang Curam

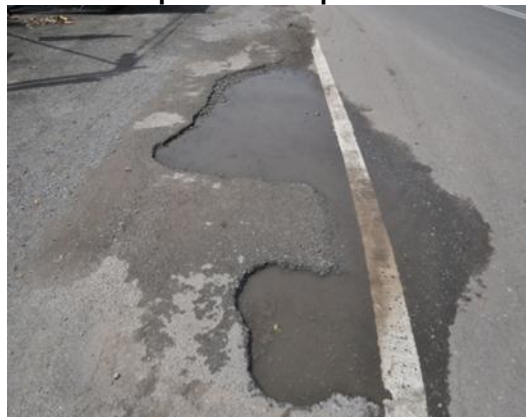
Gambar 1.31
Keadaan Tepi Jalan Tempat Air Bertakung

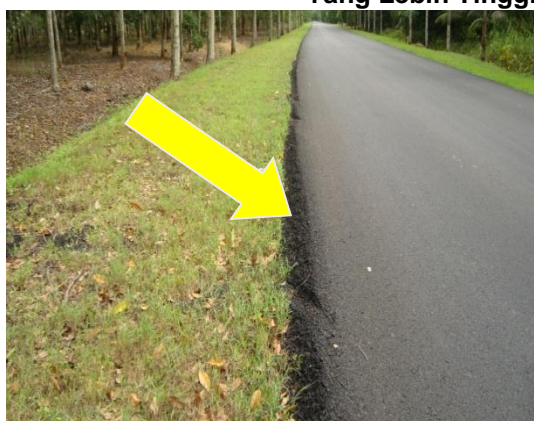
**Keadaan Jalan Kg. Sahabat - R154
Yang Lebih Tinggi D daripada Bahu Jalan**

- b. **Maklum balas semasa Exit Conference pada 11 September 2013, Wakil JKR memaklumkan semasa lawatan Audit, jalan tersebut baru disiapkan dan tindakan menaikkan bahu jalan tersebut telah dilaksanakan.**

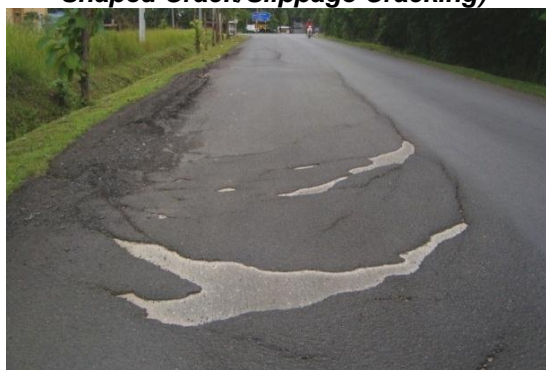
Gambar 1.34
Keadaan Jalan Yang Mengalami
Keretakan Jenis Gelinciran (*Crescent*
***Shaped Crack/Slippage Cracking*)**

- b. Keadaan ini berlaku disebabkan kualiti kerja yang kurang memuaskan dan pemantauan kurang berkesan oleh JKR semasa kerja-kerja penurapan jalan dilaksanakan oleh kontraktor mengakibatkan ketidakselesaan kepada pengguna jalan.
- c. **Maklum balas semasa Exit Conference pada 11 September 2013, Wakil JKR memaklumkan kerosakan di Jalan Kok Kelang adalah disebabkan oleh laluan kenderaan berat yang terlibat dengan projek pembinaan pekan baru. Kerosakan jalan di Jalan Lencongan Barat Timah Tasoh adalah disebabkan oleh laluan jentera berat bagi projek meninggikan tebing empangan oleh pihak Jabatan Pengairan dan Saliran Negeri Perlis. Manakala, kerosakan jalan di Jalan Kubang Perun adalah disebabkan jalan tersebut merupakan laluan projek pembinaan penempatan semula oleh Bahagian Perumahan Dan Kerajaan Tempatan, Pejabat SUK Negeri Perlis. Sekiranya JKR mengenal pasti kerosakan**

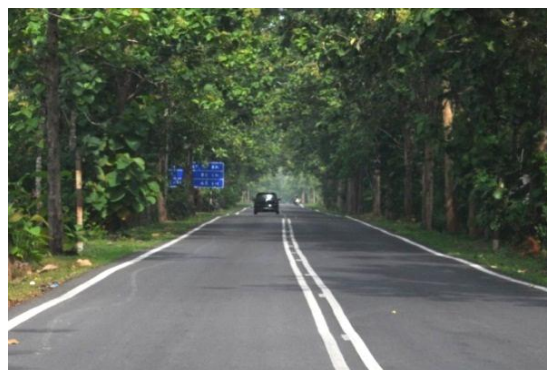
Gambar 1.35
Keadaan Kerosakan Jalan Yang
Beralun (*Rutting Dan Corrugation*)

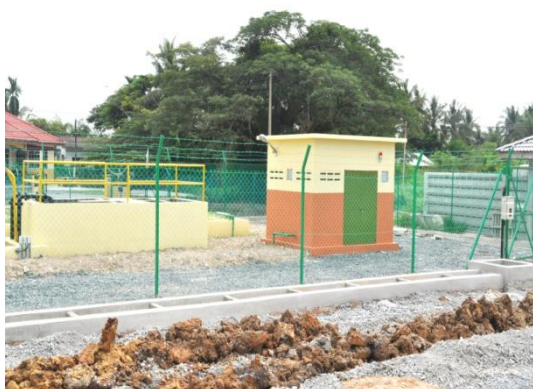
2.4.3.1. Mengikut Dokumen Kontrak, STP hendaklah siap dibina pada atau sebelum 15 Februari 2013. Syarikat Goodwater Engineering Sdn. Bhd. (SGE) bertanggungjawab membina STP dengan kos berjumlah RM418,000. Surat Setuju Terima diterima pada 8 Ogos 2012, tarikh milik tapak pada 14 Ogos 2012 dan tempoh siap kerja selama 6 bulan berakhir pada 15 Februari 2013. Lawatan Audit pada 22 Julai 2013 mendapati STP masih belum siap dibina. Sehingga bulan Jun 2013, kemajuan kerja adalah pada kadar 90% siap. SGE juga masih belum memohon Lanjutan Masa bagi menyiapkan kerja pembinaan tersebut. STP yang masih belum siap dibina adalah seperti di **Gambar 2.1**.

Gambar 2.1
Loji Rawatan Kumbahan Yang Belum Siap Dibina

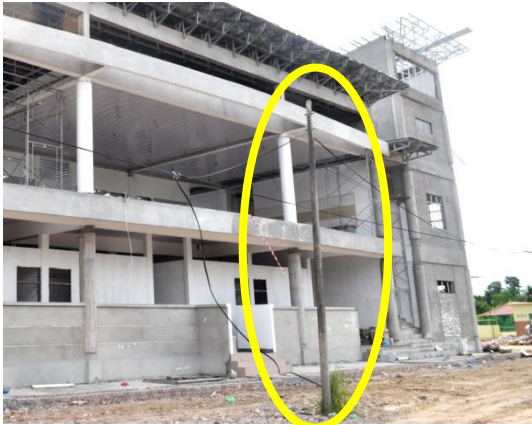
Gambar 2.2
Tiang TNB Masih Belum Diubah

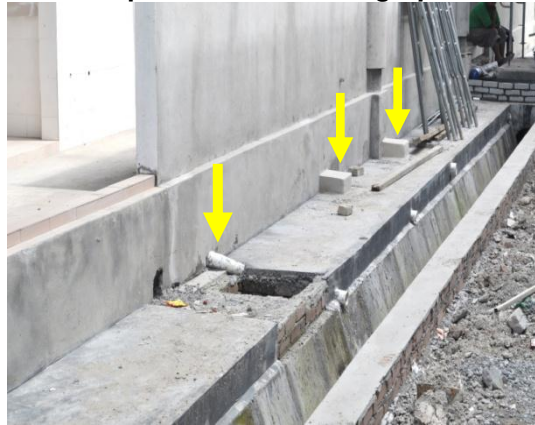
Gambar 2.3
Saluran Pipe Pembuangan Lebih Tinggi Daripada Level Finishing Apron

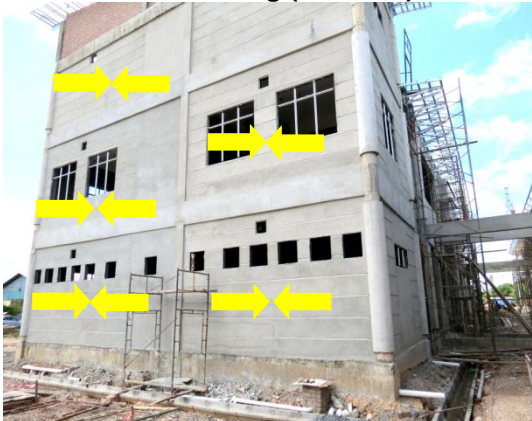
Gambar 2.4
Dinding Bata Melebihi 6 Meter Lebar Tidak Dibina Tiang (Stiffener)

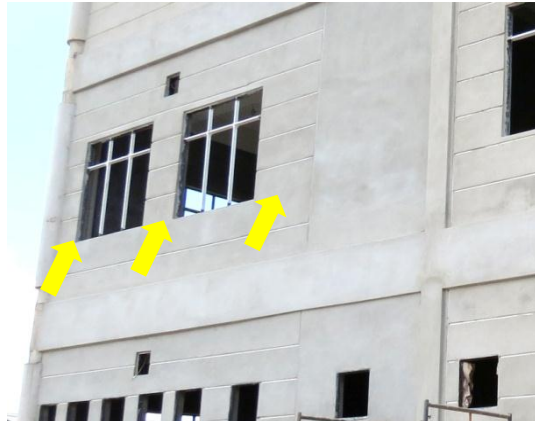
Gambar 2.5
Dinding Bata Bahagian Luar Tidak Dibina Aluminium Groove Line

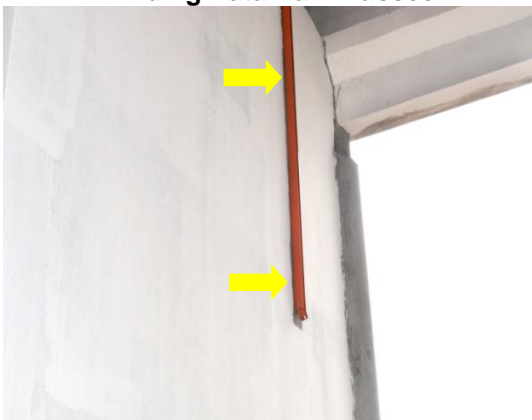
Gambar 2.6
Trunking Tidak Mempunyai Jarak Antara Dinding Bata Dan Trusses

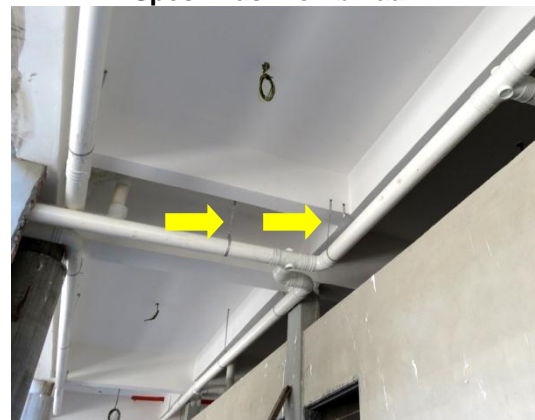
Gambar 2.7
Penyangga Paip Sanitary Tidak Mengikut Spesifikasi Pembinaan

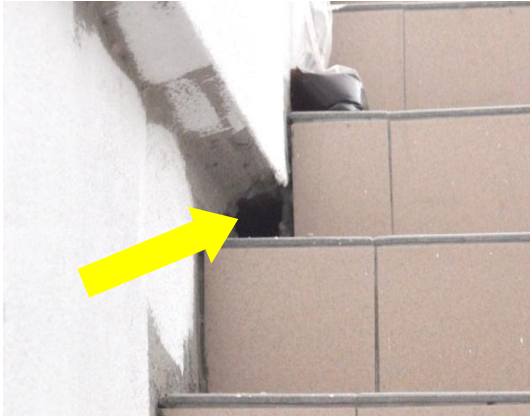
Gambar 2.8
Binaan Tangga Tidak Kemas

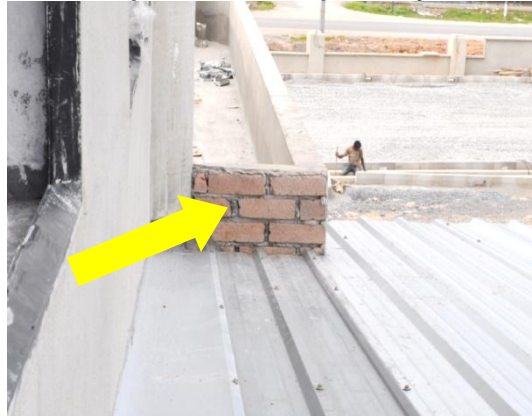
Gambar 2.9
Bumbung Atas *Walkway* Tidak Dibuat Lepaan Simen Sepenuhnya

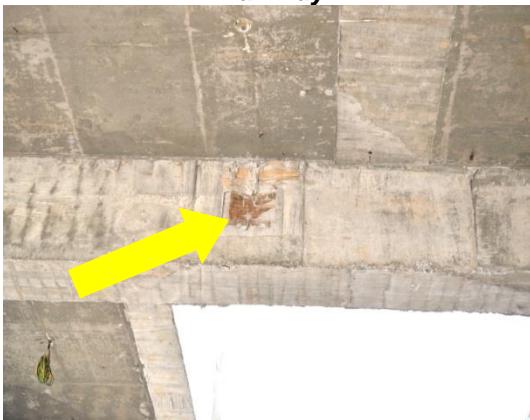
Gambar 2.10
Terdapat Sisa *Formwork* Pada Siling *Walkway*

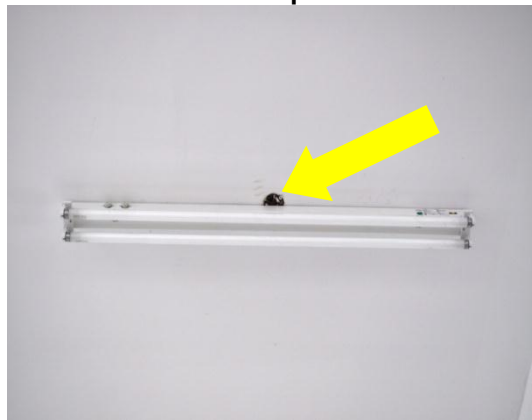
Gambar 2.11
Lubang Alur Keluar Kabel Elektrik Tidak Ditampal

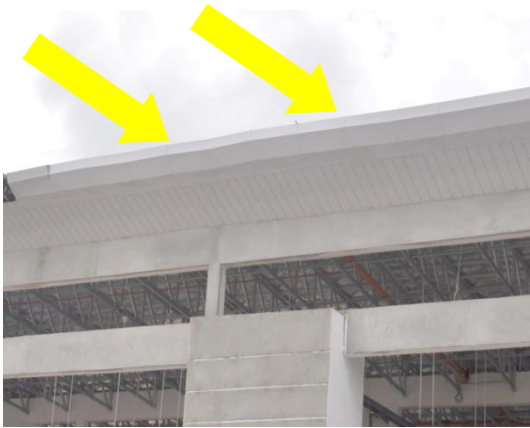
Gambar 2.12
Bumbung Pasar Basah Tidak Kemas Dan Beralun

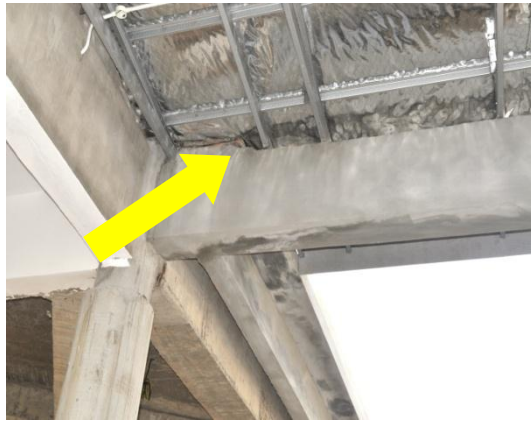
Gambar 2.13
Kerja Kemas Lekaan Pada Bumbung Laluan Dari Pasar Kering Ke Pasar Basah Tidak Kemas

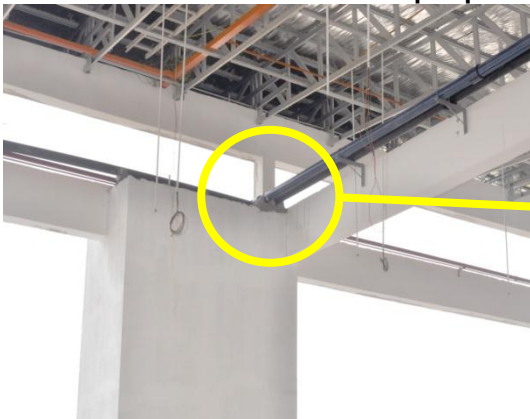
Gambar 2.14
Paip Dipasang Tidak Kemas

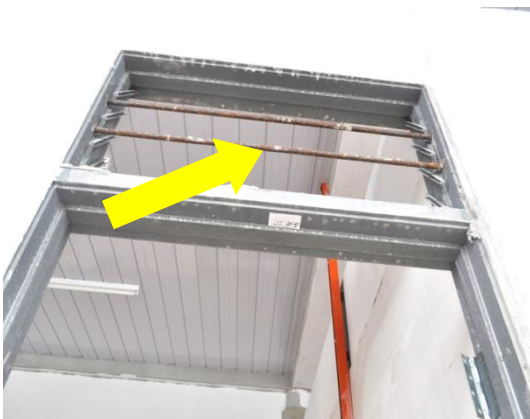
Gambar 2.15
Jeriji Besi Tingkap Berkarat

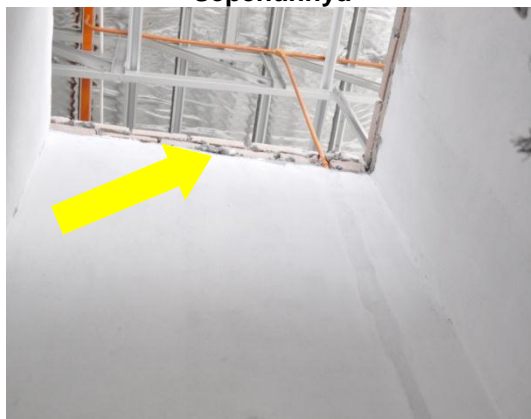
Gambar 2.16
Dinding Bilik Bomba Tingkat Satu Pasar Kering Tidak Dibuat Lekaan Simen Sepenuhnya

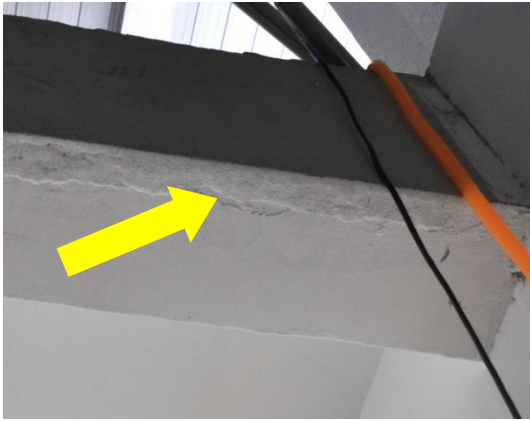
Gambar 2.17
Lepaan Simen Di Bahagian Tangga Tidak Kemas

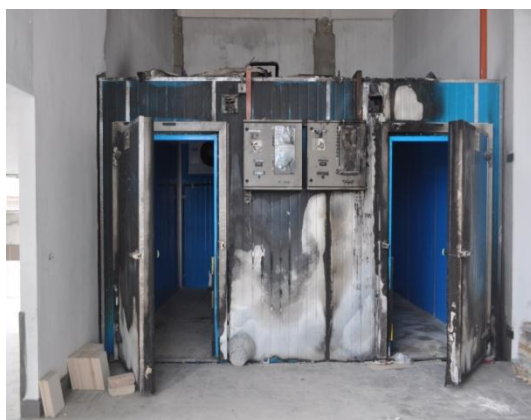
- a. Mengikut Syarat Kontrak, Kontraktor hendaklah memastikan keselamatan kawasan tapak bina terjamin dengan menyediakan perkhidmatan kawalan keselamatan sepanjang masa. Selain itu aspek keselamatan dan kesihatan pekerja juga perlu diutamakan.
- b. Pemeriksaan Audit mendapati Kontraktor tidak menyediakan perkhidmatan kawalan keselamatan untuk menjaga keselamatan kawasan tapak pembinaan. Kegagalan menyediakan perkhidmatan kawalan keselamatan telah menyebabkan berlaku kebakaran terhadap peralatan dalam bilik sejuk beku akibat perbuatan khianat. Mesin sejuk beku yang terbakar dan telah rosak adalah seperti di **Gambar 2.20**. Kerosakan yang berlaku telah menyebabkan projek lewat diserahkan kepada Kerajaan untuk digunakan oleh pengguna.

Gambar 2.20
Bilik Sejuk Beku Yang Terbakar

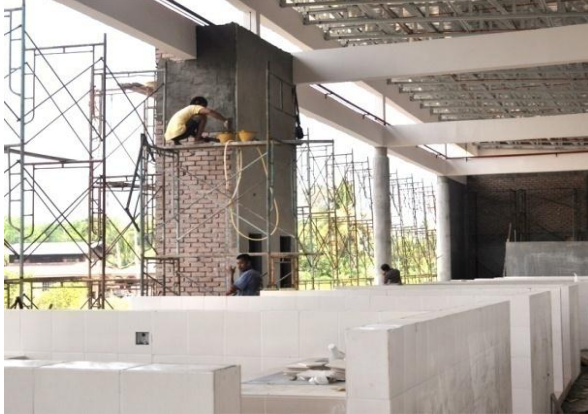
Gambar 2.21
Pekerja Tidak Memakai Pakaian Yang Bersesuaian Dan Topi Keselamatan
